Adviesgebied: Waterbouw

Opdrachtgever: Strukton Afzinktechnieken

Habitat voor GINA-profiel reparatie in Zuid-Korea

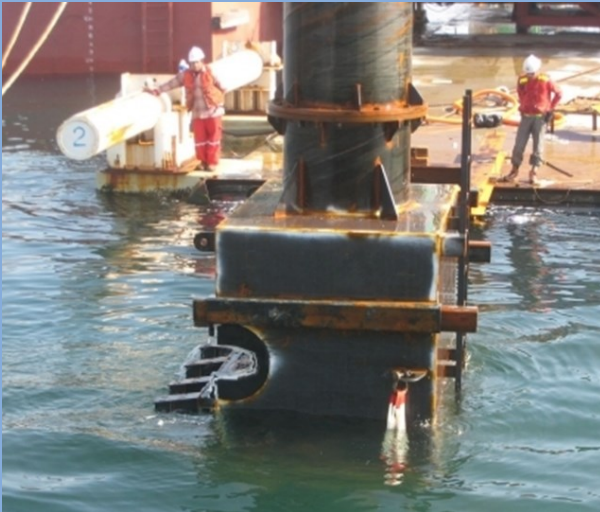
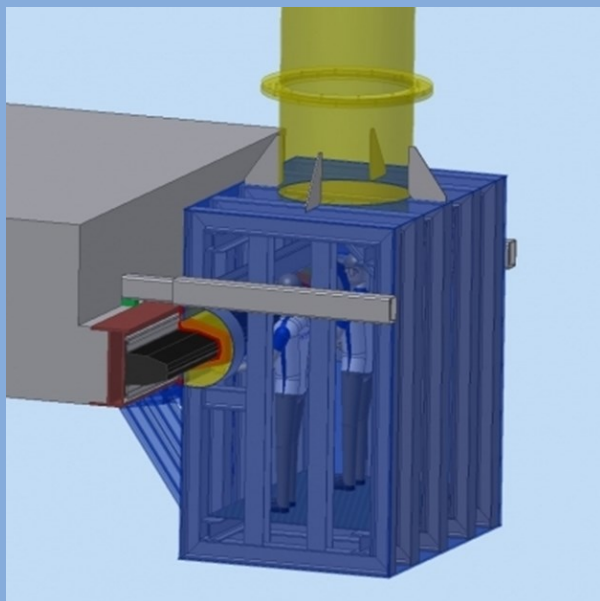
Bij het aanleggen van een afzinktunnel in Zuid-Korea is een GINA-profiel beschadigd geraakt. Om een waterdichte afsluiting van de tunnelelementen te kunnen garanderen, was reparatie van de ontstane scheuren noodzakelijk. Deze reparatie moest in een droge opstelling uitgevoerd worden, echter het GINA-profiel bevond zich onder het wateroppervlak. Daarom heeft MH Poly een waterdichte habitat ontworpen. Deze habitat is een waterdichte en droge werkruimte voor maximaal twee personen, die om het GINA-profiel geschoven kan worden, zodat de herstelwerkzaamheden kunnen plaatsvinden.

MH Poly heeft, voor het ontwerp van de habitat, rekening gehouden met de volgende twee aandachtspunten: 1. grootte van de habitat, zodat maximaal twee man vanuit de habitat reparatiewerkzaamheden kunnen uitvoeren. 2. Voorkomen van nieuwe beschadigingen. Tijdens het plaatsen en verwijderen van de habitat mag het GINA-profiel niet beschadigd raken.

- ◆ FEM-Analyse van de scheuren in het GINA-profiel;
- ◆ Uitvoeren van sterkteberekeningen;
- ◆ Ontwerp (tekenen en berekenen) van de habitat;
- ◆ Het detailleren van de werktekeningen.
